Dem Wasserstoff auf der Spur

Teil 5

Wasserstoffaufnahme bei der Einsatzhärtung von selbstfurchenden Schrauben

Hydrogen absorption in the case-hardening of thread rolling screws

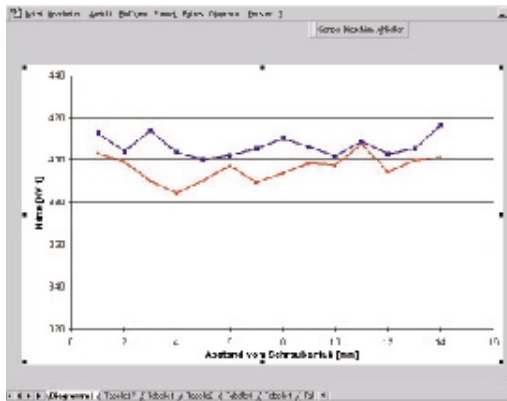
Bei ausreichend loser Schüttdichte erreichten die so einsatzgehärteten Schrauben eine Oberflächenhärte von > 800 HV und ein Kernhärteprofil wie in Bild 1 dargestellt. Ein Kernhärteniveau von ca. 400 HV ist ausreichend hoch, um diesen Werkstoffzustand anfällig gegenüber wasserstoffinduziertem Sprödbruch zu machen.

Bild 1: Härteverlauf in Längsrichtung vom Schraubenkopf zum Schraubenfuß nach dem Einsatzhärten (Ohne Anlassen)

Figure 1: Hardness pattern, lengthwise, from the screw-head to base following case-hardening (without tempering)

At an adequately loose bulk density, the screws which had undergone case-hardening in the manner outlined in the above reached a surface hardness of > 800 HS and a core-hardness profile as illustrated in Fig. 1. A core-hardness level of approx. 400 HS is sufficiently high to make the condition of the material vulnerable to hydrogen-induced brittle fracture.

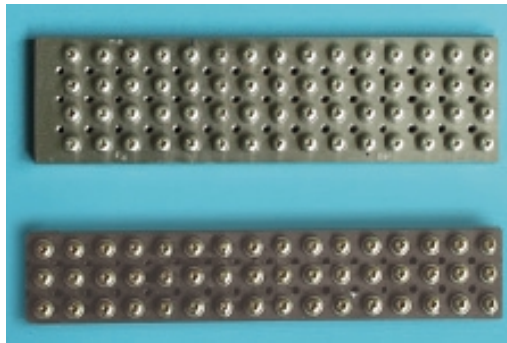
Insgesamt 110 Schrauben dieses Fertigungszustandes „Einsatzhärten ohne Anlassen“ wurden gemäß Entwurf DIN EN ISO 15330 mechanisch verspannt. Hierbei wurde an 10 Schrauben zunächst das Bruchmoment ermittelt und nachfolgend wurden die zu untersuchenden Schrauben mit 90 % des Bruchdrehmoments verspannt. Alle 24 h wurde der Zustand der Schrauben überprüft. Ausgefallene Schrauben wurden dokumentiert und bei allen nicht ausgefallenen Schrauben wurde das Drehmoment überprüft und ggf. nachgestellt. Das Bild 2 zeigt Schrauben im verspannten Prüfzustand.

Bild 2: Schrauben in der Verspannprüfvorrichtung
Figure 2: Screws in bracing device

Altogether, a total of 100 screws at this stage of production – ‘case-hardening without tempering’ – were mechanically braced in accordance with draft DIN EN ISO 15330. The first stage involved determining the failure moment of 10 of these screws, and subsequently, the screws which were to undergo testing were braced at 90% of the failure torque. At intervals of 24 hours, the condition of the screws was checked. A record was kept of all screws which had failed, and in the case of those which had not, the torque was checked and, where applicable, adjusted. Figure 2 shows screws undergoing test-bracing.

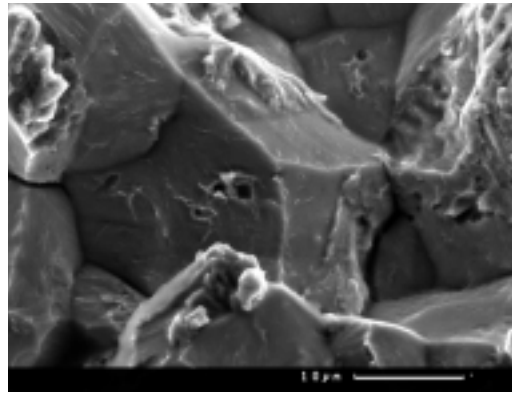
Bild 3: Interkristalline Bruchflächen mit den typischen Merkmalen eines wasserstoffinduzierten Sprödbruchs (Mikroverformungslinien und Poren)

Figure 3: Intercrystalline surfaces of fracture showing the typical characteristics of a hydrogen-induced brittle fracture (micro-deformation lines and pores)

Die rasterelektronenmikroskopische Bruchflächenuntersuchung der abgerissenen Schraubenköpfe zeigte eindeutige Merkmale eines wasserstoffinduzierten Sprödbruchs, Bild 3.

The electron-microscope scanning test conducted on the surface of fracture of the broken-off screw heads revealed clear characteristics of a case of hydrogen-induced brittle fracture, Figure 3. In figure 4 results of hydrogen measurements are summarized.

Bei der Aufkohlungsreaktion in CO/H₂-haltigen Trägergasen nehmen die Schrauben in erheblichem Maße Wasserstoff auf, der ohne Anlassbehandlung zu einem nahezu vollständigen Ausfall durch wasserstoffinduzierten Sprödbruch führt. Eine nachfolgende Anlassbehandlung bei 280°C 1h hat den Wasserstoff wieder weitestgehend effundieren lassen. Im Hinblick auf die noch immer geltende Normung der Wärmebehandlungsverfahren kann aus diesen Ergebnissen folgendes geschlossen werden:

- Bauteile, die aufgrund ihrer Festigkeit und Beanspruchung als gefährdet gegenüber wasserstoffinduziertem Sprödbruch anzusehen sind, müssen auf jeden Fall nach einer Einsatzhärtung ausreichend hoch angelassen werden, um den während der Aufkohlung aufgenommenen Wasserstoff wieder zu effundieren. Die dabei erforderlichen Anlasstemperaturen und -zeiten werden u.a.

The carburization reaction in carrier gases containing CO/H₂ results in the screws’ absorbing a considerable measure of hydrogen, which, when tempering does not take place, results in almost total failure through hydrogen-induced brittle fracture. Subsequent tempering at 280 °C for a period of 1 hour causes effusion of the greater part of the hydrogen again.

- Structural parts, which, because of their level of stability and strain, are to be regarded as vulnerable to hydrogen-induced brittle fracture, must, in any case, be adequately well tempered following case-hardening to ensure that any hydrogen absorbed during carburization is effused again. The requisite tempering temperatures and times are currently the subject, amongst others, of detailed tests being conducted within the framework of the ‘T.F.W.W.’ project ‘Hydrogen absorption in heat treatment’.
- DIN 17022 “Methods of heat treatment” – Part 3 Case-hardening should make a point of drawing attention to this particular problem. When the present valid version dated April 1989 was drawn up, this problem had quite clearly not yet been identified.

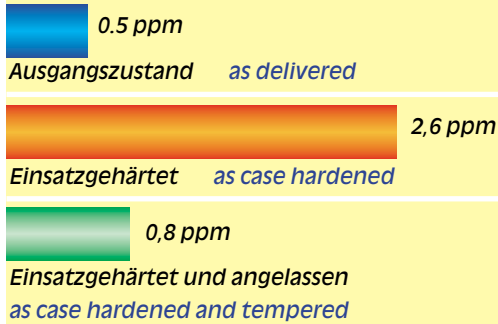
Nach der beschriebenen Einsatzhärtung und vor dem Anlassen wurde in den Schrauben ein Wasserstoffgehalt von 2,5 bis 2,7 ppm gemessen. Da die Schrauben im Ausgangszustand keinen nachweisbaren Wasserstoffgehalt aufwiesen, ist diese Wasserstoffmenge allein auf den Aufkohlungsprozess zurückzuführen.

Eine zweite Serie wurde nach dem Einsatzhärten unmittelbar bei 280°C 1h angelassen. Der Wasserstoffgehalt in dieser Fertigungsreihe fiel auf den Wert von 0,5 bis 0,9 ppm ab. Bei den Verspannungsversuchen dieser Serie kam es unter gleichen Testbedingungen zu keinem einzigen Schraubenausfall.

In Bild 4 sind die Ergebnisse der Messungen des Wasserstoffgehaltes zusammenfassend aufgetragen.

A second series was tempered directly at 280 °C following the case-hardening process. The hydrogen content in this production series dropped to a value of between 0.5 and 0.9 ppm. When brace-testing was carried out on this series the same test conditions did not produce a single failure.

Bild 4: Ergebnisse der Messungen des Wasserstoffgehaltes
Figure 4: Results of hydrogen measurements
