Dem Wasserstoff auf der Spur

Teil 6

Wasserstoffaufnahme beim Verzinken von selbstfurchenden Schrauben

Hydrogen absorption during galvanizing of thread rolling screws

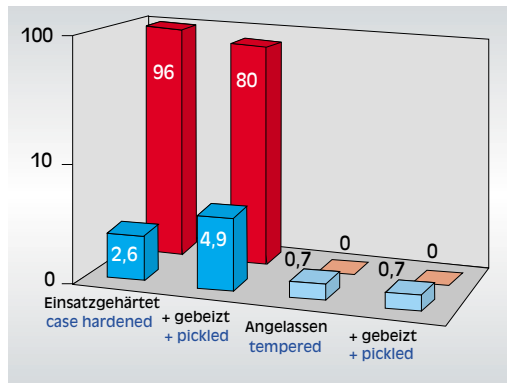
Sprödbuch [%]
brittle fracture [%]
Wasserstoffgehalt [ppm]
hydrogen content [ppm]

Bild 1: Messwerte zusammen mit den Ergebnissen der vorangegangenen Fertigungsstufe „Wärmebehandlung“

Figure 1: Recorded values with results of previous heat treatment process

Das Bild 1 zeigt die Messwerte zusammen mit den Ergebnissen der vorangegangenen Fertigungsstufe „Wärmebehandlung“. Es ist zu erkennen, dass beim nicht angelassenen Zustand die zusätzliche Wasserstoffbelastung in der gleichen Größenordnung liegt, wie beim Aufkohlungsprozess. Die angelassenen Schrauben haben dagegen beim Beizen keinen zusätzlichen Wasserstoff aufgenommen.

Die Bruchwahrscheinlichkeiten bleiben bei den nicht angelassenen Schrauben auf dem sehr hohen Niveau und bei den angelassenen Schrauben kam es auch hier zu keinem einzigen Bruch.

Figure 1 shows the recorded values together with the findings of the previous manufacturing stage "heat treatment". It can be recognised that the same additional level of hydrogen concentration is to be found in the non-tempered state as in the carburising stage. The values also show that the tempered screws have taken up no additional hydrogen during the pickling stage.

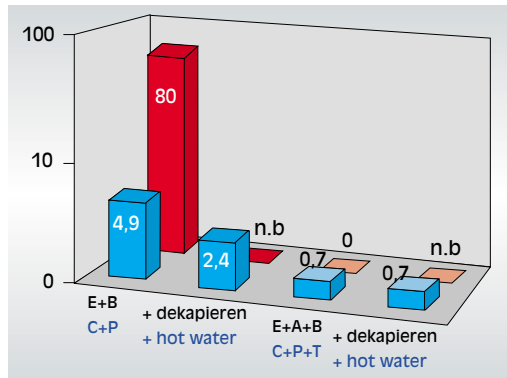
Bild 2: Deutliche Reduzierung des Wasserstoffgehaltes nach dem Beizen und Dekapieren

Figure 2: Significant reduction of hydrogen content after pickling and hot water rinsing

Nach dem Beizen wurden die Schrauben in heißem Wasser von 90°C dekapiert. Da auch dieser Vorgang im 7 min Takt wie alle anderen Vorgänge abgelaufen ist, führte dies bei den nicht angelassenen Schrauben schon zu einer deutlichen Reduzierung des Wasserstoffgehaltes, wie dies aus Bild 2 zu entnehmen ist. Die angelassenen Schrauben zeigten naturgemäß keine Änderung, da der Wasserstoffgehalt auch schon vor dem Spülen in heißem Wasser sehr niedrig war. Von diesem Fertigungszustand wurden keine Verspannungsprüfungen durchgeführt.

After pickling the screws were immersed in 90°C hot water. As this process also took place in 7 min cycles like all the other processes, it already led, in the case of the non-tempered screws to a significant reduction of hydrogen content, as shown in Fig 2. The tempered screws naturally showed no change, as the hydrogen content before

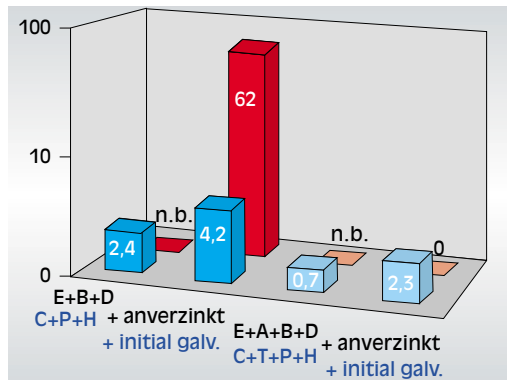
Bild 3: Hoher Wasserstoffgehalt nach dem Anverzinken

Figure 3: High hydrogen content after initial galvanization

Der nächste Fertigungsschritt war das Anverzinken in einem sauren Verzinkungsbad. Die Zinkschicht nach diesem Anverzinken lag bei 1-3 µm. Nach diesem Behandlungsschritt liegt der Wasserstoffgehalt wieder auf einem recht hohen Niveau, Bild 3. Sowohl die nicht angelassenen als auch die angelassenen Schrauben nehmen in dieser Galvanikstufe ca. 2 ppm Wasserstoff auf.

Bei den angelassenen Schrauben ist es auch nach dieser Stufe zu keinem Bruch gekommen, während die nicht angelassenen Schrauben weiterhin eine sehr hohe Bruchwahrscheinlichkeit aufweisen.

The next manufacturing stage was the initial galvanization in an acidic galvanization bath. Galvanization produced a zinc layer of 1-3 µm. After this treatment stage the hydrogen content again reached quite a high level, Fig 3. Both the non-tempered as well as the tempered screws had taken up approximately 2 ppm of hydrogen during this galvanizing stage.

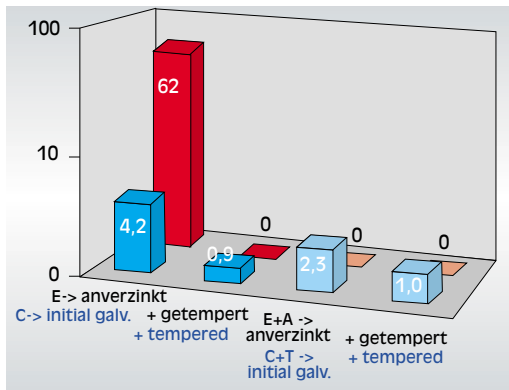
Bild 4: Wasserstoffgehalte und Sprödbrüche nach dem Tempern

Figure 4: Hydrogen contents and brittle fracture after tempering

Das Tempern brachte auch bei den nicht angelassenen Schrauben eine deutliche Reduzierung des Wasserstoffniveaus auf 0,9 ppm und der getemperte Zustand führte weder bei den angelassenen noch bei den nicht angelassenen Schrauben zu Sprödbbruchausfällen, Bild 4.

Tempering significantly contributed to a reduction of the hydrogen level to 0.9 ppm in the non-tempered screws and the tempered state did not lead to failure through brittleness either in the case of the tempered or with the non-tempered screws, Fig 4.

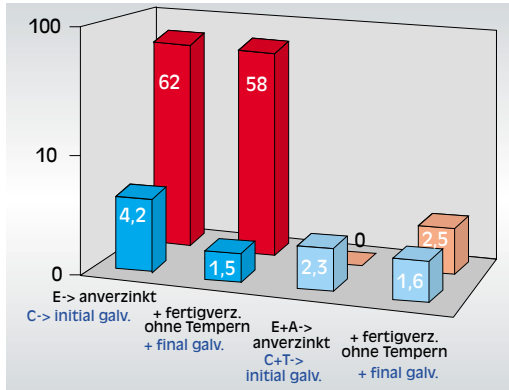
Bild 5: Wasserstoffgehalte und Sprödbrüche nach dem Fertigverzinken ohne Tempern

Figure 5: Hydrogen contents and brittle fracture after final galvanization without tempering

Bei den nicht getemperten und fertigverzinkten Schrauben kam es selbst bei den angelassenen Schrauben zu Sprödbruchausfällen, Bild 5. Die nicht angelassenen Schrauben haben auch hier eine hohe Ausfallwahrscheinlichkeit.

In the case of the non-tempered and final galvanized screws, there was brittleness failure even among the tempered screws, Fig 5. Here too, the non-tempered screws also exhibited a high degree of failure.

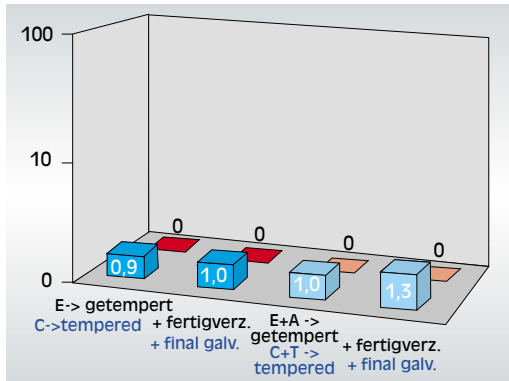
Bild 6: Wasserstoffgehalte und Sprödbrüche nach dem Fertigverzinken mit Tempern

Figure 6: Hydrogen contents and brittle fracture after final galvanization with tempering

Schließlich zeigt die letzte Serie die Ergebnisse nach dem Tempern und Fertigverzinken, Bild 6. Das Wasserstoffniveau liegt zwischen 0,9 und 1,3 ppm auf einem nahezu identischen Niveau. Unabhängig vom Vorbehandlungszustand ist es hier zu keinem Ausfall gekommen.

The last collection of findings show the results after tempering and final galvanization, Fig 6. The concentration of hydrogen is virtually at the same level of between 0.9 and 1.3 ppm. There was no failure at this stage, independent of the pre-treatment state.
